# 動作確認チェックシート

検査日	2020年 8月 4日	(機械の仕様・規格を記入する。)			
商品名	CNC 画像測定機 (Quick Vision ELF)	電源電圧	1φ 100V 200W	対物レンズ	2.5× /0.21
型式	QV-E202PIL-D	周波数	50/60Hz	照明装置	落射/透過
メーカー名	Mitutoyo	測定範囲	X軸=251mm		リングファイバー照明
機械Ser.No	40776020		Y軸=201mm	OS	Windows 7
製造年	2014年		Z軸=201mm		Pass word:なし

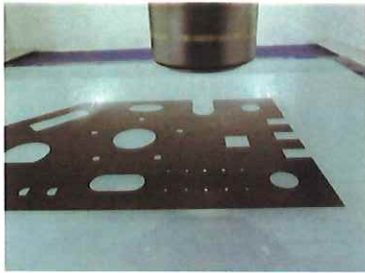
(付属テンプレートを測定)

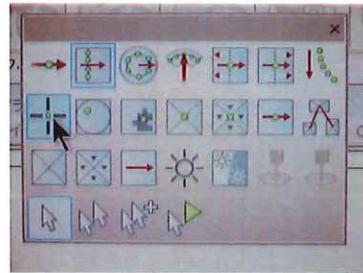
径  $\phi 3\text{mm}$ を測定

<input type="checkbox"/>	<input type="checkbox"/>	65.5916
<input type="checkbox"/>	<input type="checkbox"/>	0.1246
<input checked="" type="checkbox"/>	<input type="checkbox"/>	2.9891
<input type="checkbox"/>	<input type="checkbox"/>	1.4945
<input type="checkbox"/>	<input type="checkbox"/>	0.0000
<input type="checkbox"/>	<input type="checkbox"/>	-

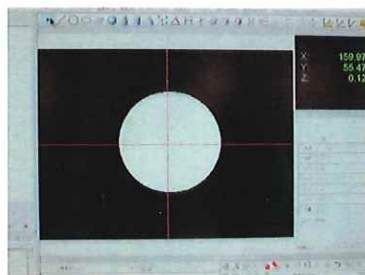
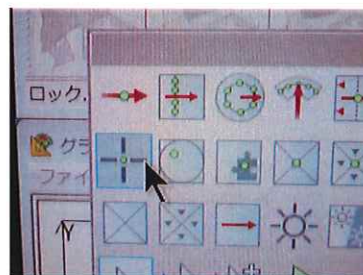
径  $\phi 1\text{mm}$ を測定

<input type="checkbox"/>	<input type="checkbox"/>	55.5020
<input type="checkbox"/>	<input type="checkbox"/>	0.1246
<input checked="" type="checkbox"/>	<input type="checkbox"/>	0.9841
<input type="checkbox"/>	<input type="checkbox"/>	0.4921
<input type="checkbox"/>	<input type="checkbox"/>	0.0000
<input type="checkbox"/>	<input type="checkbox"/>	-
